Vol.
12

日本海でも藻場造成やっています

2021/12/25 自然環境部 海域担当チーム 伊藤 将孝

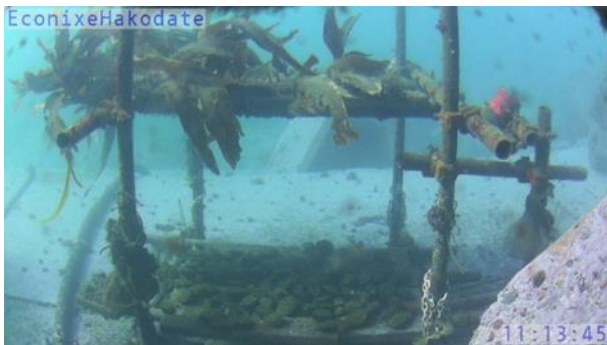
写真1 水中ライブカメラ映像(2021年12月7日)

夏頃のコンブの量からかなり減少している様子が確認できます。これはvol.9でご紹介した「末枯れ」という現象と波浪などの影響により減ってしまったと考えられます。「末枯れ」は、コンブが秋～冬にかけて子供（遊走子）を放出するための生理的な現象で、写真1の施設で育ったコンブたちも、多くの子供たちを産み落としてくれたことでしょう。

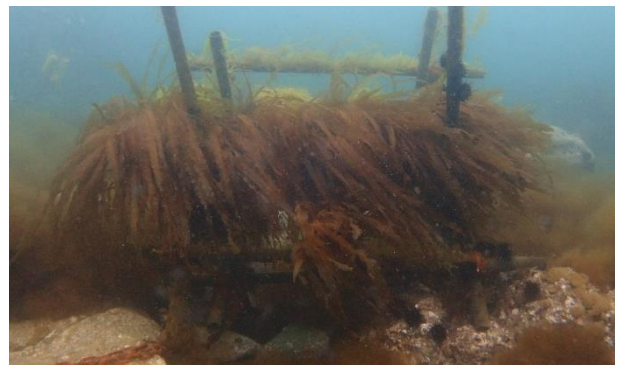
います。次の写真は北海道の日本海沿岸に設置した施設で、周りの岩礁等と比較して多くのコンブを生やすことができました。

写真2 日本海沿岸に設置した施設の写真(2021年5月)

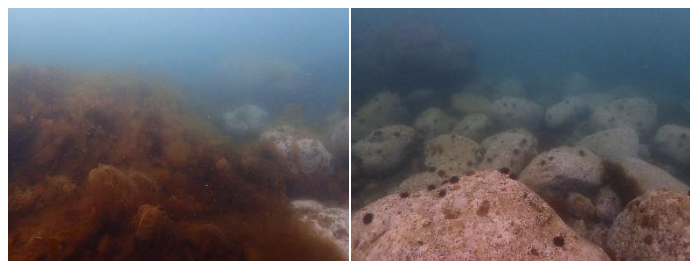
この海域では、上記施設の設置のほか、以前からコンブの母藻散布やコンブを食べてしまうと考えられているウニ等の密度管理等を行っています。下の写真に示すように、手入れをしたところでは海藻も見られ、手入れの成果が表れました。気候や漁業資源の著しい変動など、目まぐるしく環境が変化する現代において、手入れの重要性を強く感じます。

写真3 海底の様子(左右ともに2021年5月の様子)
(左:母藻散布、ウニ密度管理を実施。右:周辺の海域)
